Jak oceňovat škodu na dřevinách způsobenou bobrem evropským?

Pavel Bulíř, Karel Černý, Veronika Strnadová, Tereza Brestovanská, Vladimír Zýka

Tento článek vyšel v časopise Vodní hospodářství, ročník 69, číslo 10/2019.

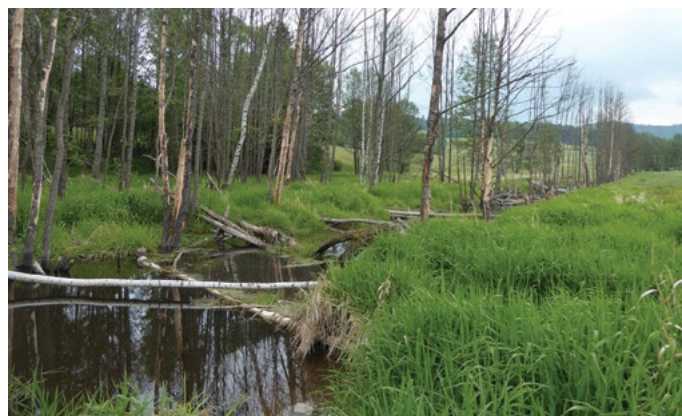
Obr. 1. Vznik mokřadu ve vzdutí Kateřinského potoka nad hrází zbudovanou bobry

Terénní práce za účelem získání údajů nutných pro ocenění dřevin, resp. vzniklých materiálních škod i nehmotné újmy se uskutečnily v letních měsících roku 2018 v břehových porostech vodních toků a rybníků v povodích Kateřinského potoka a Radbuzy v Plzeňském kraji, v biotopech mokřadních a jasanových olšin (**obr. 1**). Modelové

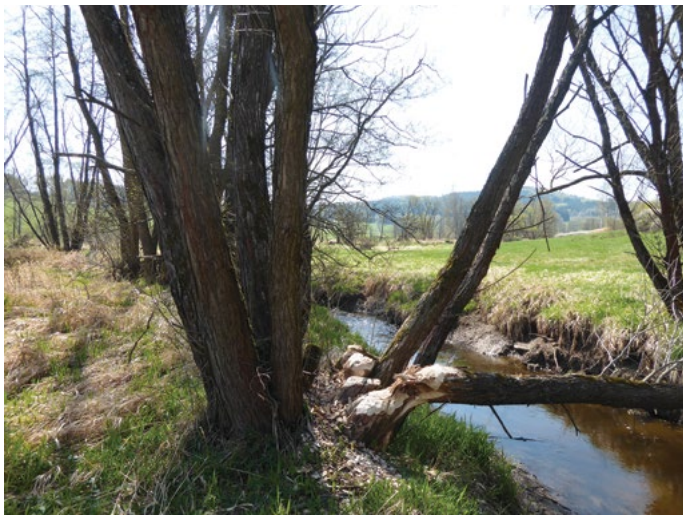
Obr. 3 Přímé poškození břehového porostu vrby křehké

dotčeno 1 248 kusů (45,6 %). Nejvíce frekventované olše byly poškozeny z 32,1 %, vrby z 81,8 %, jilmy z 80 %, břízy téměř z 50 %, jasany z 32,6 % a borovice z 17,1 %. Osiky byly poškozeny téměř všechny. Příklady jsou na **obr. 3–6**.

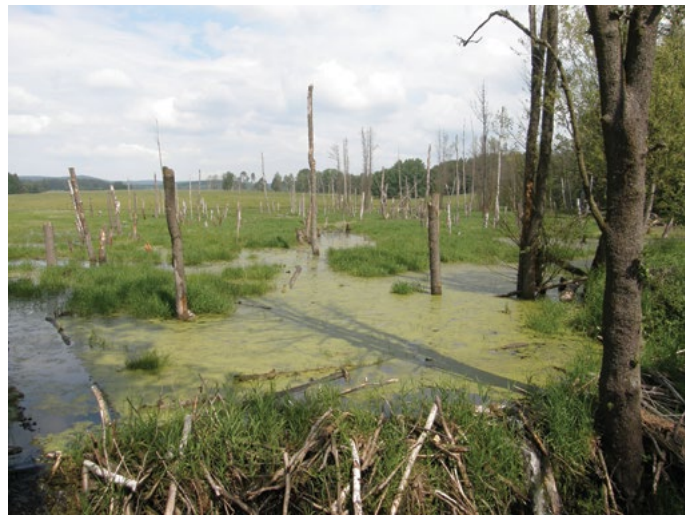
Obr. 4 Nepřímé poškození břehového porostu olše lepkavé. Olše odumřely v důsledky zvýšení hladiny vody a anoxie na úseku vzdutém bobřími hrázemi

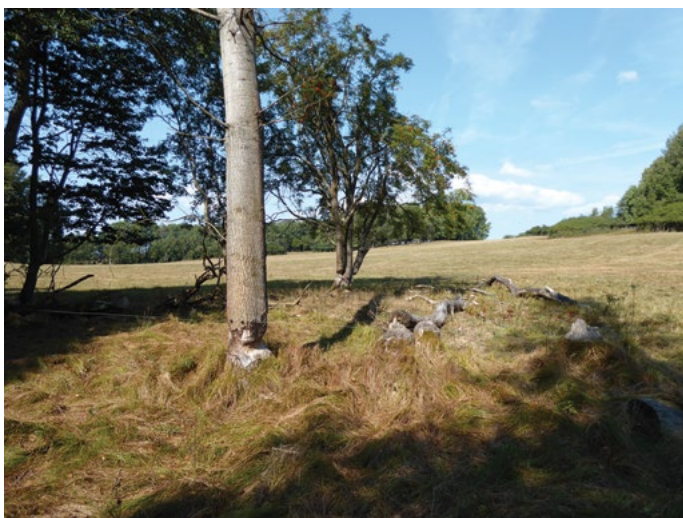
Obr. 5. Bobr dokáže najít a poškodit stromy i dále od toku, zde topol osika a jeřáb ptačí

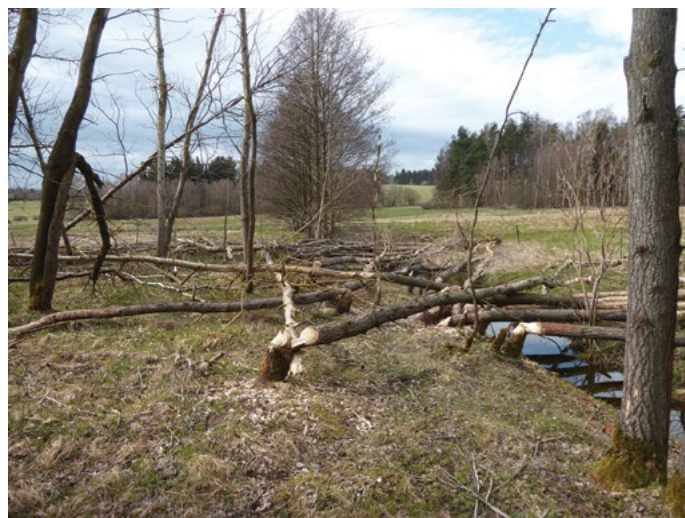
Obr. 6. Masivní poškození smíšeného břehového porostu (preferován topol osika) dokazuje velmi aktivní bobří činnost přes zimní sezonu
